## FICHE DE SUIVI DE MORTALITE

<b>Parc éolien :</b> BERNAGUES	Date : 16/01/2023	Découvreur : Antoine Van Mastrigt	Circonstances : Suivi de mortalité		
Ville / Département / Région : Lunas/34/Occitanie	Heure : 10h34	Structure : ALTIFAUNE	SDA : Oui		
Exploitant : VALECO	Vent : Faible	Pluie : Faible	Temp. : 2°C	Nébulosité : Moyenne	Visibilité : Bonne
<input checked="" type="checkbox"/> Oiseau <input type="checkbox"/> Chauve-souris Espèce certaine : Aigle royal Espèce indéterminée :	<b>Localisation</b>

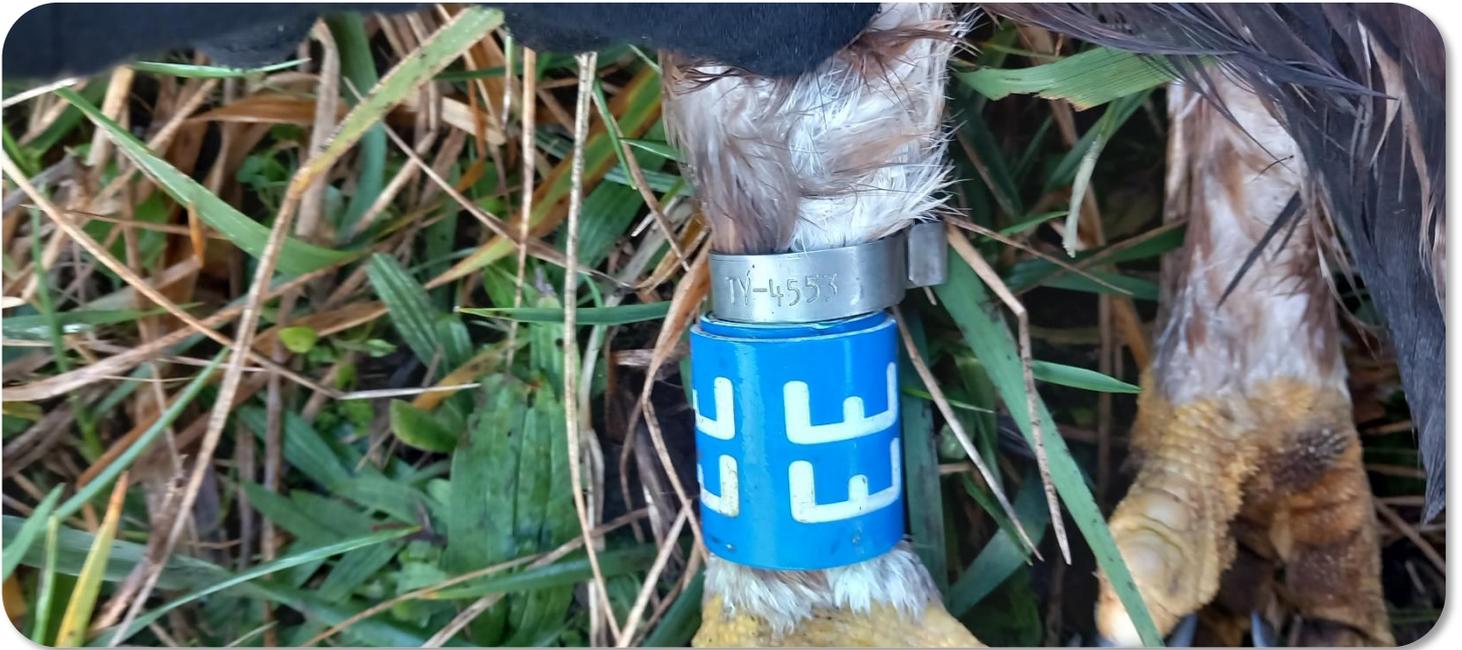
L'oiseau avait à la patte gauche une bague de couleur bleu « EE » et une bague MNHN : « TY-4553 ». L'individu était aussi équipé d'une balise GPS.

Photo 1 : Bagues de l'individu

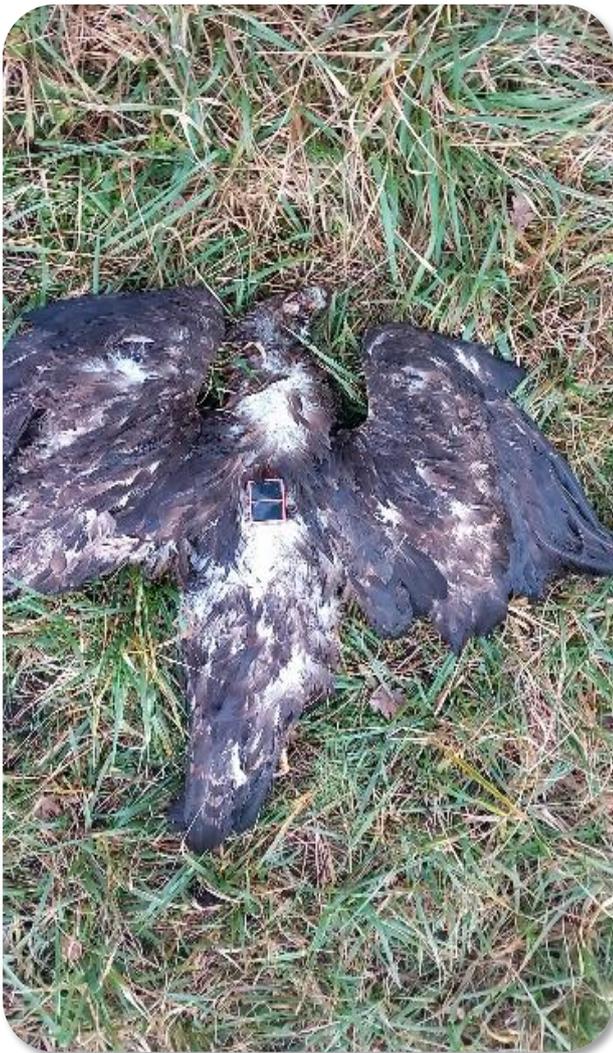
1 cadavre d'Aigle royal (*Aquila chrysaetos*) a été retrouvé le 16/01/2023 sur le parc éolien de Bernagues à environ 25 m au Sud-est de l'éolienne E2 qui était à l'arrêt mais en rotation libre.

Photo 2 : Aigle royal retrouvé sur le parc de Bernagues (vue de dessus)

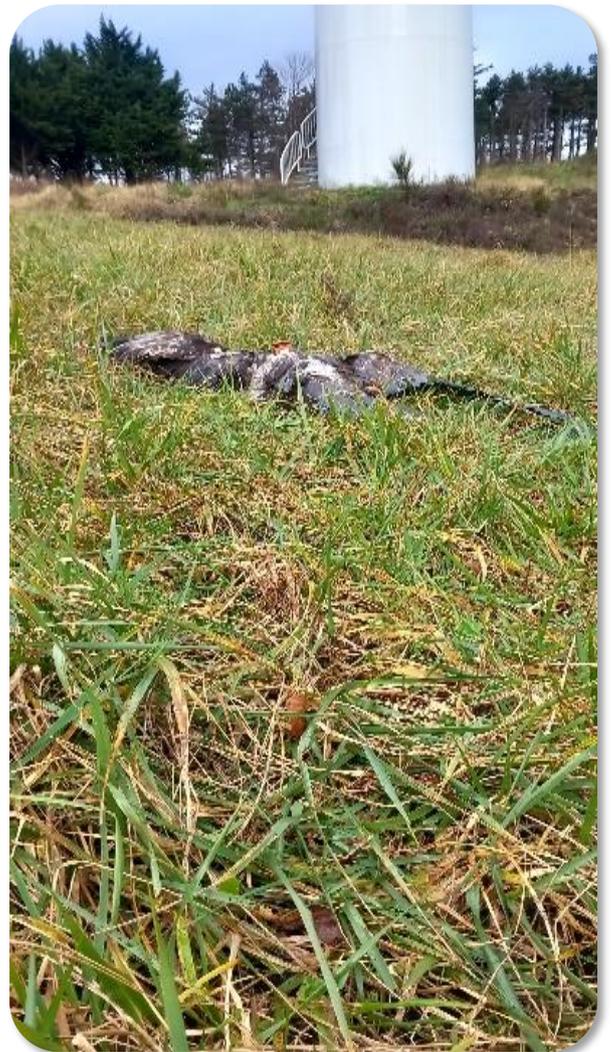
Photo 3 : Aigle royal retrouvé sur le parc de Bernagues (vue avec éolienne)

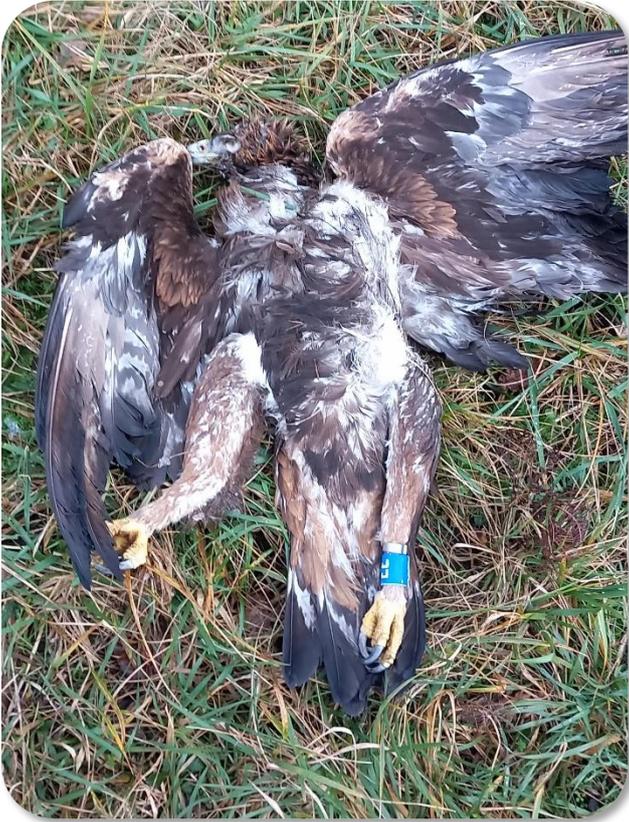
Photo 4 : Face ventrale de l'individu

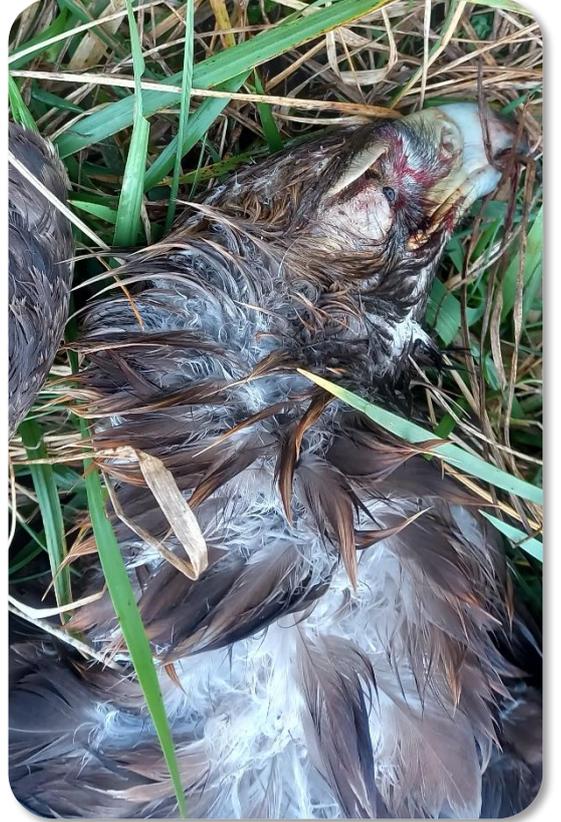
La présence de sang a été notée au niveau du bec mais aucune traces de fractures ou de plombs n'ont été notées (confirmation par radiographie) avec une absence de rigidité cadavérique. Des investigations complémentaires sont prévues dans le cadre de l'autopsie de l'oiseau. La date présumée de la mort ne peut être précisément estimée, mais remonte au maximum au passage précédent ayant eu lieu le 09/01/2023.

Photo 5 : Tête de l'individu avec de légères traces de sang

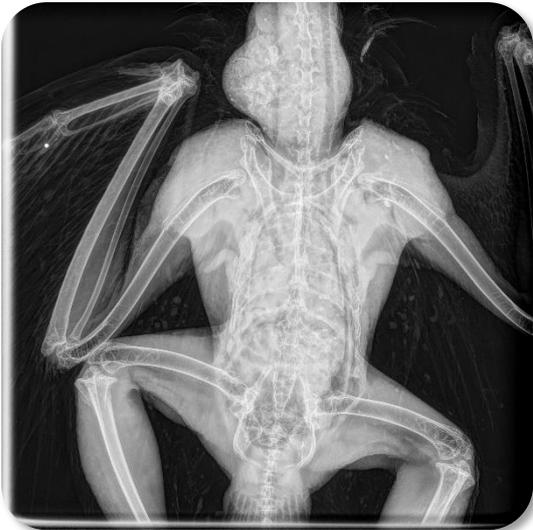
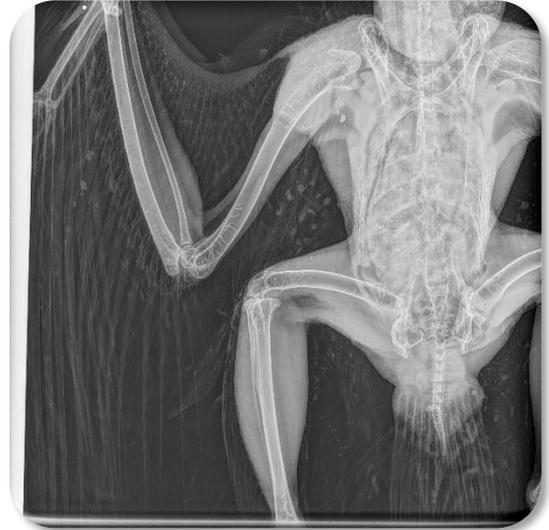
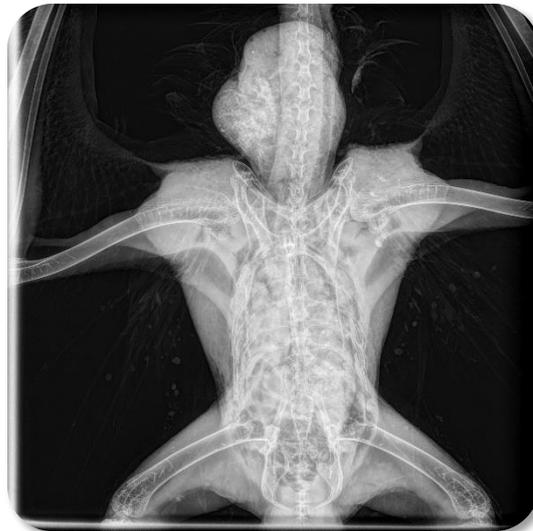
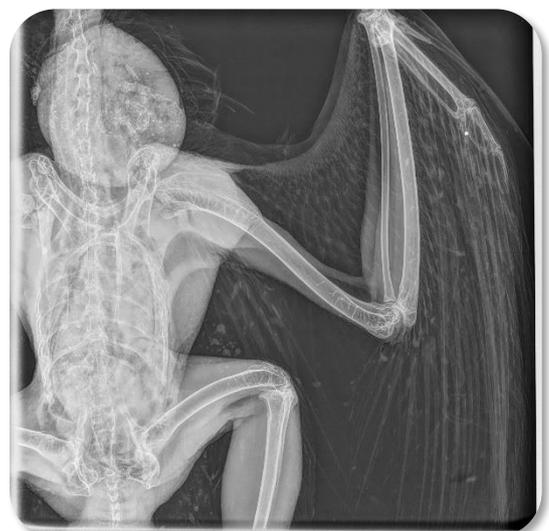
Photo 6 : Radiographies
